Restauration Comment nettoyer les bétons anciens

Si la durabilité des bétons fabriqués et mis en œuvre actuellement ne fait que s'améliorer, nombre de bétons anciens viennent à présenter des désordres qui nécessitent des interventions de nettoyage ou des réparations d'envergure.

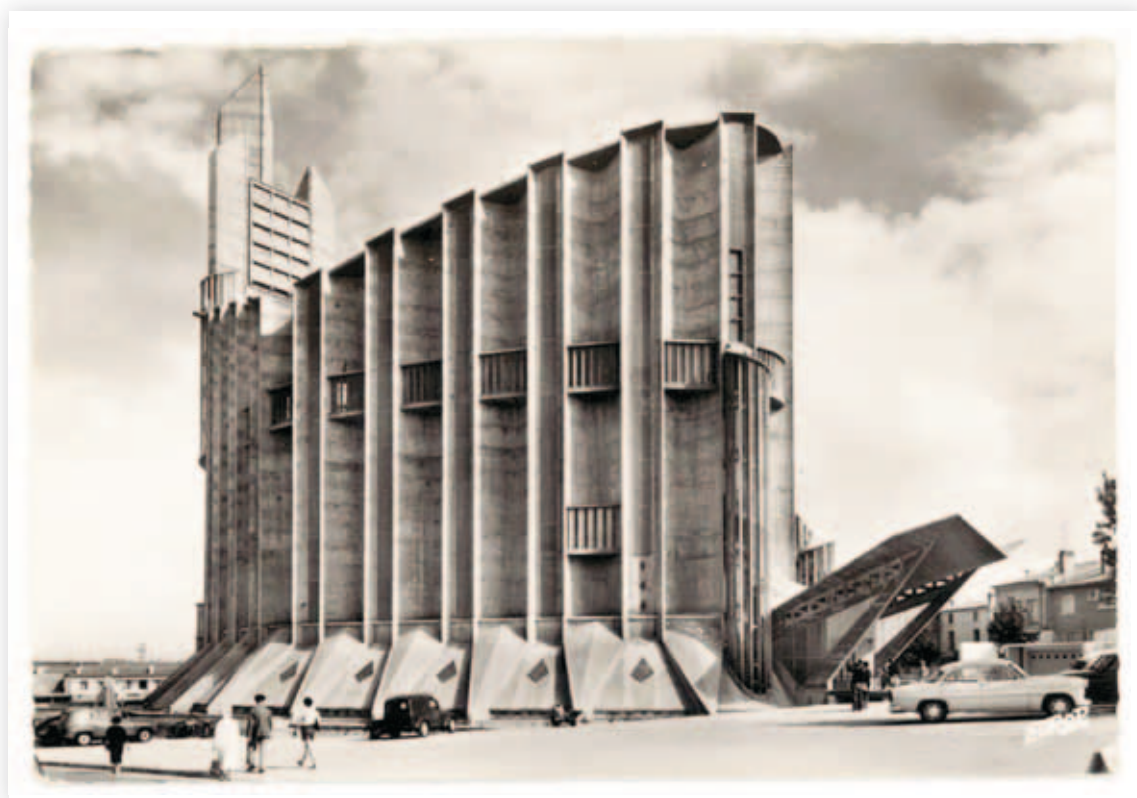
Doc. DR

Édifice emblématique du patrimoine en béton, la cathédrale Notre-Dame de Royan (Charente-Maritime), de Guillaume Gillet, a fait l'objet d'une succession de campagnes de restauration, dont une actuellement en cours.

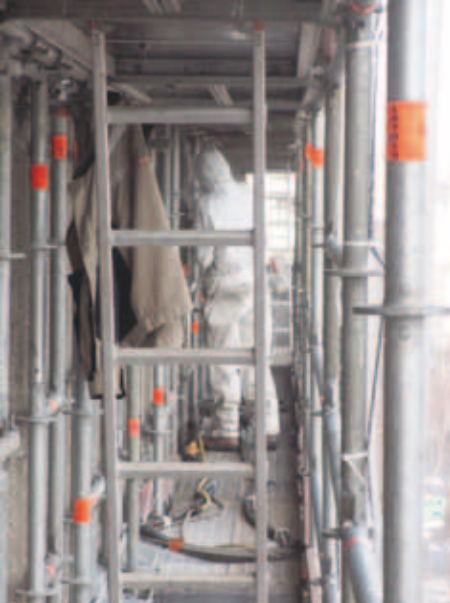
Près de 4000 m² de façades ont été nettoyés à l'église Saint-Jacques-le-Majeur de Montrouge (Hauts-de-Seine) par la technique de l'hydrogommage.

dans l'atmosphère. La version humide de cette technique, l'hydrogommage, permettra de limiter les poussières aériennes, grâce à l'apport d'eau dans le mélange d'air et de microgranulats projeté également à basse pression. « Cette technique, que nous avons mise en œuvre pour nettoyer les façades de l'église Saint-Jacques le Majeur de Montrouge [Hauts-de-Seine], est l'une des plus efficaces et des plus couramment employées en restauration patrimoniale », précise Henry de Reviers, ingénieur travaux pour l'entreprise spécialisée Lefèvre Rénovation. Elle permet de nettoyer de grandes surfaces extérieures.

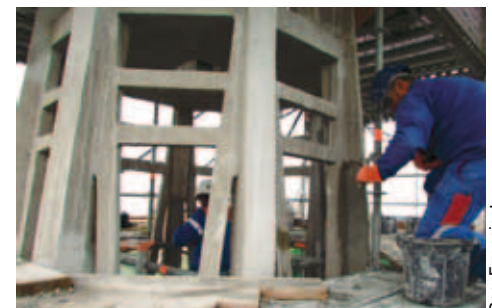
Mise en œuvre du mortier de réparation sur les arêtres de la flèche de l'église de Lamotte-Warfusée (Somme).

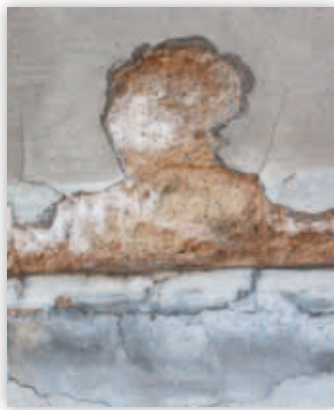
CORROSION DES ARMATURES

Oxydation des armatures métalliques du béton provoquée par le phénomène de carbonatation (vieillessement naturel du béton) combiné à la présence d'eau. L'acier se corrode par piqûres ou par feuilletés.

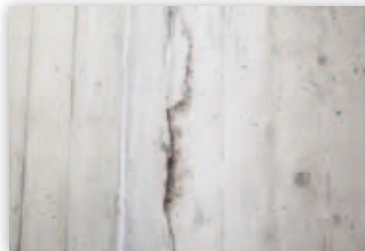
FISSURE

Petites ouvertures longilignes observables dans le parement. Une fissure traversante peut mettre en péril la stabilité de la structure.

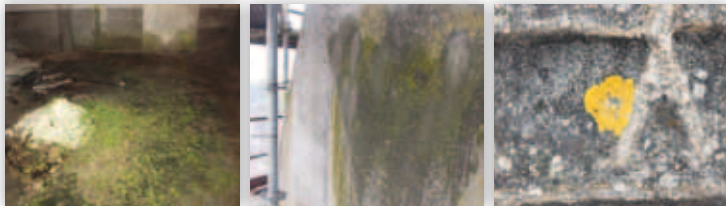
RECOUVREMENT BIOLOGIQUE

On distingue trois formes de contaminants biologiques : les algues (appareil végétatif sans feuille, tige ou racine) ; les mousses (coussinets de tiges garnies de feuilles fixées au support par des poils) ; et les lichens (association d'un champignon et d'une algue, fixée au support par des racines). La colonisation est conditionnée par les facteurs de luminosité, de température et d'humidité du support.

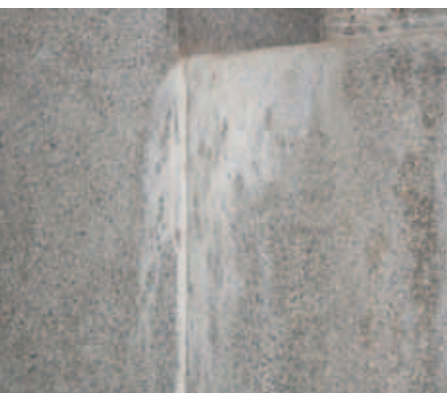
Avant nettoyage, la crypte du Hartmannswillerkopf (Haut-Rhin) présentait notamment des concrétions calcaires très endurées. Ci-dessous, un exemple de telles concrétions.

sous-produits de combustion, graisse, suif de bougies, etc.) et les recouvrements biologiques. En outre, dans certains cas, il peut s'avérer nécessaire de coupler plusieurs techniques. « Pour réhabiliter le granito qui revêt les parements de la crypte du Hartmannswillerkopf [Haut-Rhin], on a effectué un nettoyage principal avec un latex complété par un curetage à l'outil pour retirer les croûtes de calcite », précise Luc Ellermann. L'équation comporte donc de multiples paramètres.
